# Gestión del territorio en medios semiáridos:

*prevenir, mitigar y combatir la degradación del suelo*

**Manual de buenas prácticas para el control y  
prevención de la erosión y la desertificación en  
fincas agroforestales del Sureste Ibérico**

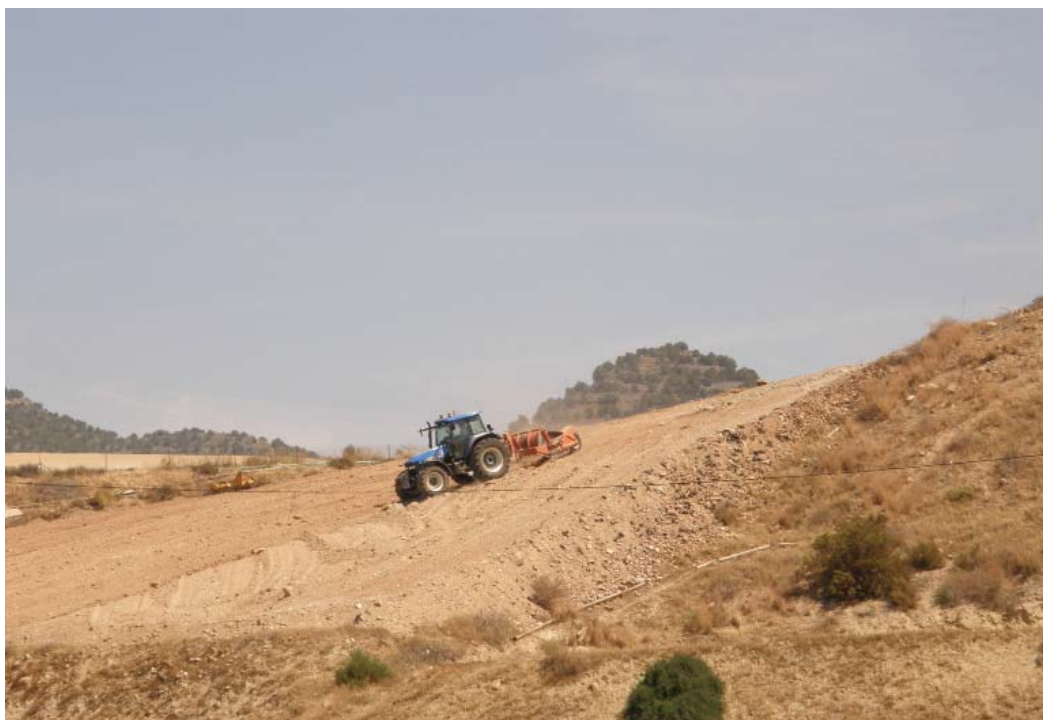
*La maquinaria pesada ha permitido la puesta en cultivo, incluso intensivo, en zonas con excesiva pendiente, desencadenando intensos procesos erosivos. Pastrana (Mazarrón)*

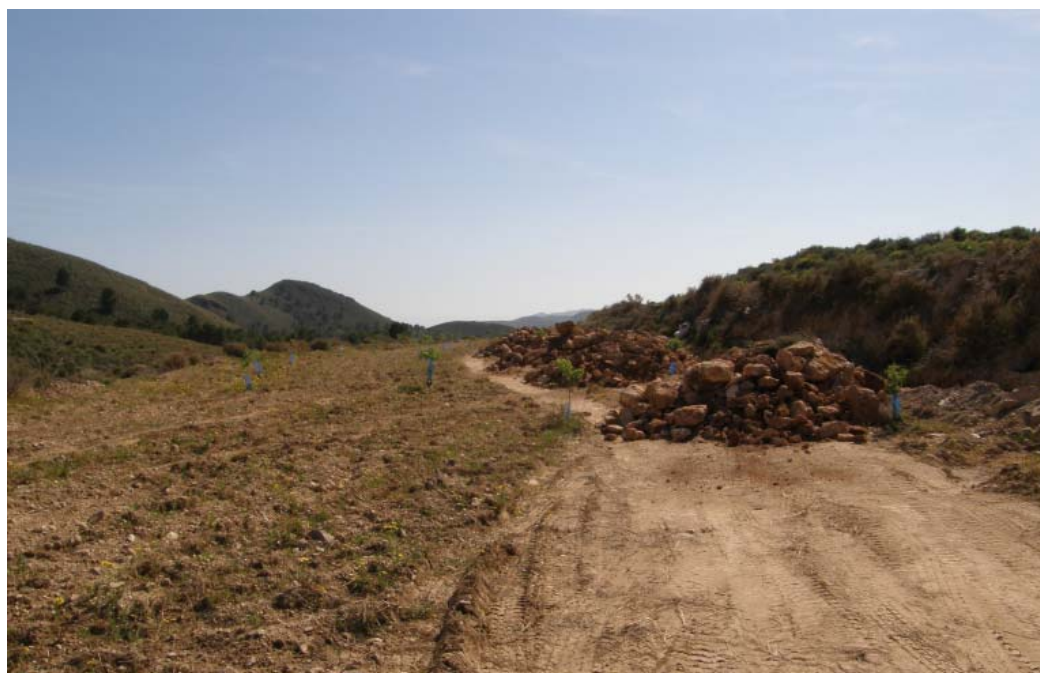
*El uso de maquinaria pesada sobre suelos agrícolas compacta el suelo.*

La compactación del suelo produce por el uso continuo de maquinaria en las labores de cultivo. Afecta fundamentalmente a la capacidad de infiltración del agua de lluvia, la aireación y la capacidad de las raíces de explorar el suelo. Aunque los expertos lo perciben como un problema de importancia media el gran problema es la falta de datos empíricos sobre el mismo. Basado en meras estimas visuales es evidente que el problema se pro-

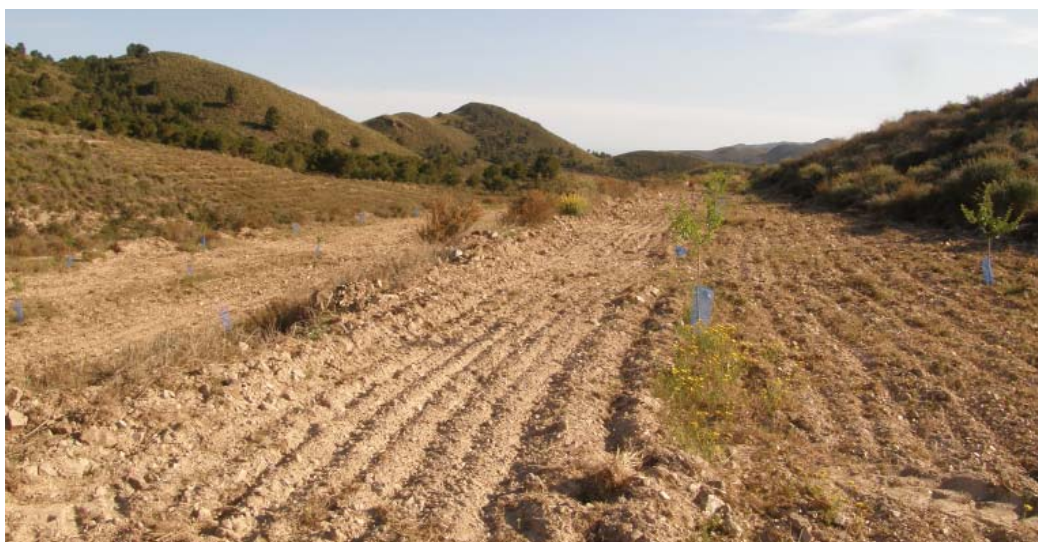
*Reducir la frecuencia de laboreo y realizarlo en perpendicular al sentido de la pendiente son las mejores maneras de reducir la erosión en los cultivos arbóreos de secano.*

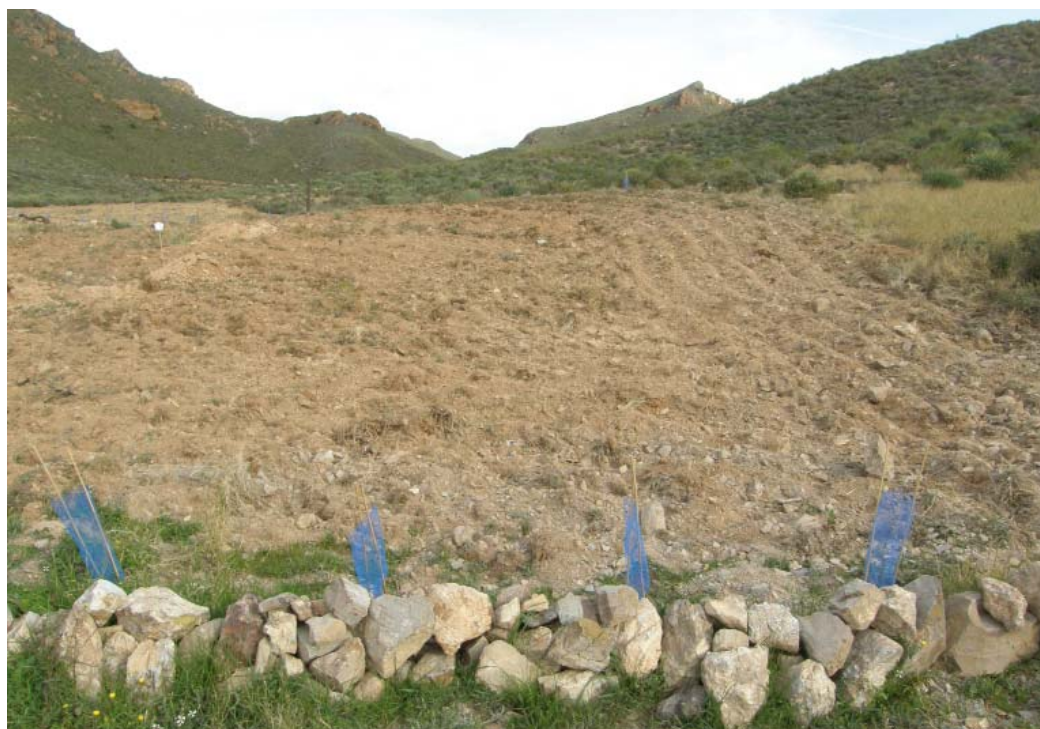
*Siembra y plantación en banda. En parcelas alargadas con problemas de erosión resulta recomendable establecer estructuras con rocas y ramas, donde la vegetación no sea labrada. La efectividad puede incrementarse mediante la plantación de arbustos como jaras, retamas, lavandas o incluso grandes arbustos.  
(Malcamino, Mazarrón)*

Como se ha mostrado anteriormente, las medidas de siembras en banda que consisten en sembrar un cultivo herbáceo u otro tipo de vegetación en bandas perpendiculares a la pendiente no se utilizan en la zona. Como un compromiso reducido de la cosecha de cobertura completa y un refuerzo de las estructuras de conservación de suelos tradicionales las siembras en banda tienen un gran potencial de aplicación en la zona. Experimentos llevados a cabo en zonas similares muestran que bandas de pequeños arbustos como el tomillo son capaces de retener una importante proporción de los se-

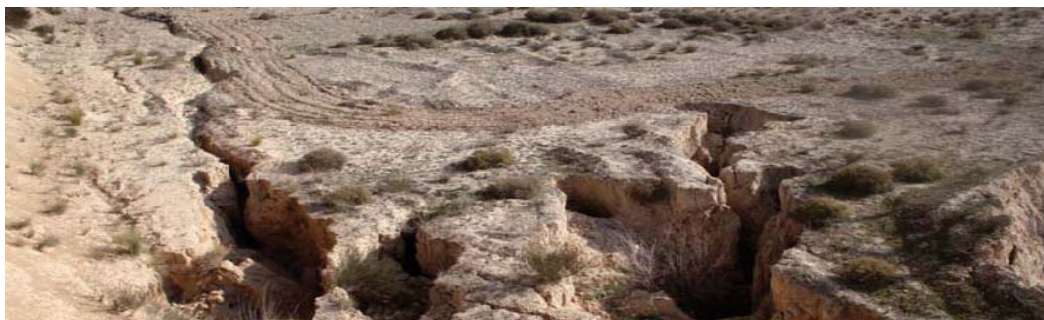
Figura 1. Ejemplo de punto crítico. Incisión en la cabeza de una cárcava progresando hacia arriba en un campo abandonado.

las cabeceras pueden acelerar la creación de incisiones que se moverán posteriormente aguas arriba o hacia los lados según el caso (Figura 1). Otro ejemplo de punto crítico puede presentarse en las terrazas en zonas semiáridas que presentan un pequeño resalte en contrapendiente al final del bancale, que funciona como colector de agua de un área mayor. Si no se maneja adecuadamente el agua puede desbordar este resalte concentrando grandes volúmenes de agua e incrementando así la conectividad del sistema (Figura 2). Por conectividad, entendemos que flujos de agua y sedimentos que se originan en distintos puntos durante una tormenta llegan a entrar en contacto agregándose

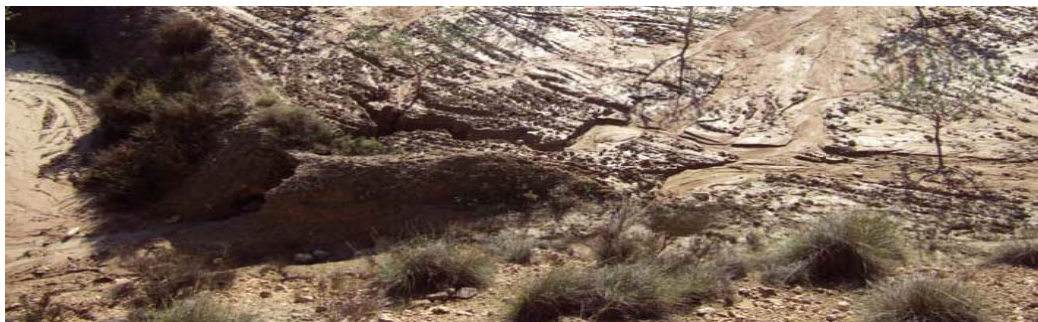
*Figura 2. Ejemplo de punto crítico. Ruptura de una terraza tras desbordamiento por agua del resalte de un bancal, provocando un transporte neto de sedimentos.*

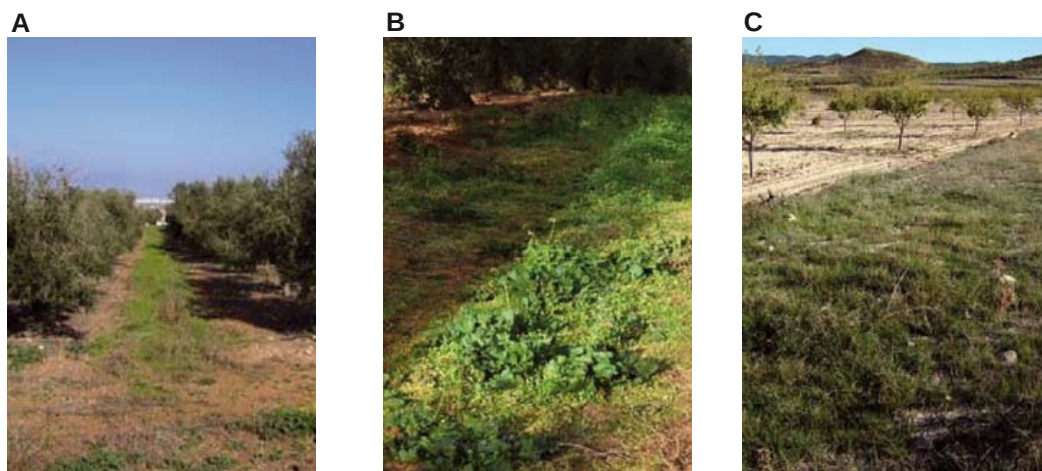
*Figura 3. Se pueden considerar distintos tipos de cultivo de cobertura, incluyendo: (A) malezas, (B) leguminosas y (C) herbáceas.*

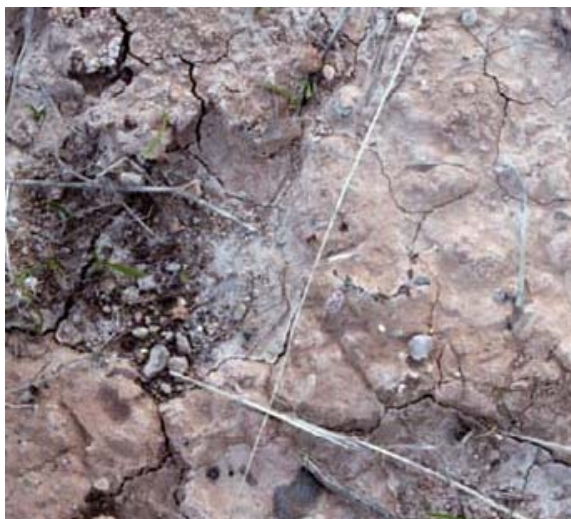
Figura 5. Costra en el suelo de un campo abandonado recientemente.

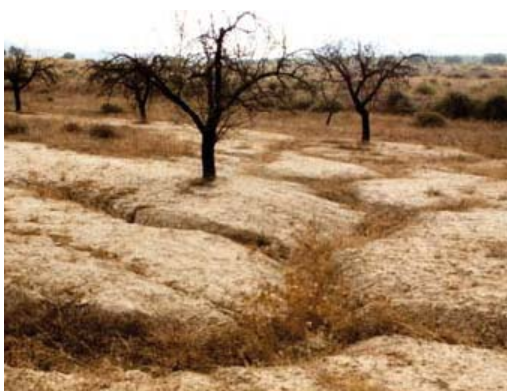
Figura 6. Inicio de una cárcava en un campo abandonado.

tierra para retener el agua. Una vez abandonados, estas estructuras dejan de ser conservadas y se deterioran. Esto incrementa el riesgo de rotura de las terrazas por erosión en cárcavas (Figura 6) y sufosión (Figura 7) y, una vez que las terrazas se rompen, la conectividad se incrementa, lo que a su vez aumenta el riesgo de que las terraza siguientes colapsen igualmente.

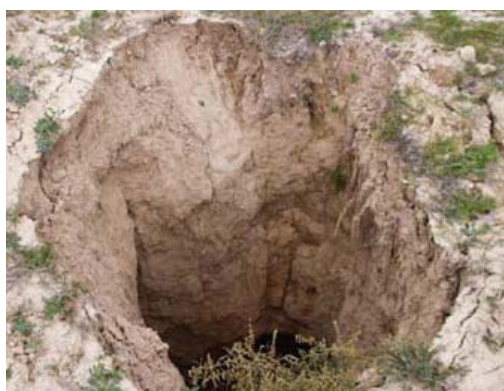
Figura 7. Sufosión (piping) en una viña abandonada.

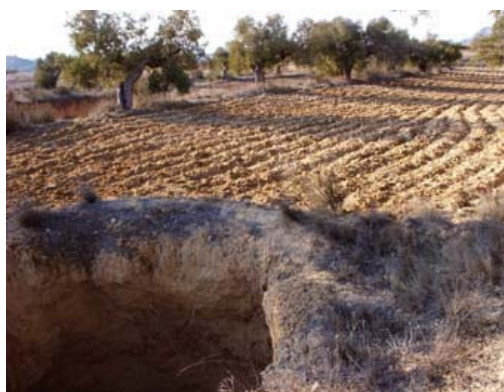
Figura 8. Pequeño dique alrededor de una cárcava profunda.

ción, lo cual debería disminuir la aparición generalizada de regueros y cárcavas, y (2) plantar vegetación en los puntos críticos en los que se concentran los flujos hídricos. La primera estrategia también incluye el mantenimiento de las estructuras de conservación de suelo hasta que la vegetación de las terrazas esté suficientemente recuperada, i.e. la restauración de las terrazas después de los aguaceros y la construcción de pequeños diques alrededor de las cárcavas presentes (Figura 8).

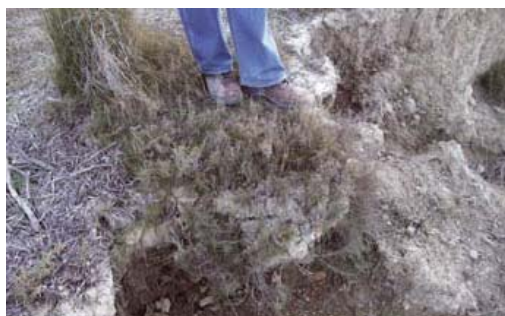
Figura 10 Fotografía de las raíces de *Brachypodium retusum* reforzando el suelo y evitando los desprendimientos de suelo en la pared de la cárcava.

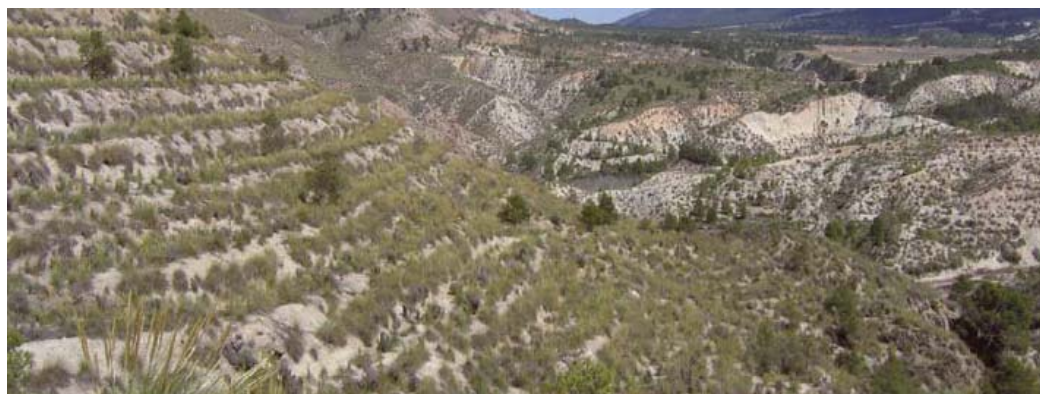
*Figura 11. Plantación en líneas perpendiculares a la dirección del flujo.  
Esparto (*Stipa tenacissima*) en fuerte pendiente.*

La plantación en líneas perpendiculares a la dirección del flujo proporcionará una resistencia óptima a la erosión por regueros y una mayor capacidad de retener sedimentos y restos orgánicos en comparación con plantaciones aleatorias o en líneas paralelas a la dirección del agua (Figura 11). Las herbáceas como el esparto (*Stipa*

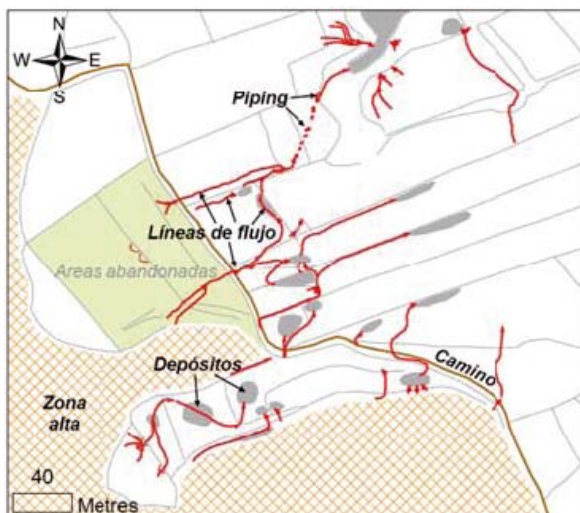
Figura 12. Conectividad en varios eventos de lluvia.

El ejemplo presenta el caso de una pequeña subcuenca localizada en la cuenca del Cárcavo (Murcia, SE España). El mapa de la izquierda (Figura 12) presenta un esquema de las terrazas y el camino que cruza la subcuenca. El área está dedicada mayoritariamente al cultivo de almendros y olivos con una pequeña zona abandonada. Se presentan las líneas de flujo y erosión originadas en distintos aguaceros (flechas en rojo) y las áreas en las que se depositó el sedimento (zonas grises). Las zonas de fuerte pendiente en cabecera y la zona de cultivos abandonados son fuentes de escorrentía. Muchos de los regueros más grandes comienzan a partir del camino, siguiendo las líneas de drenaje naturales aguas abajo. Se registró también escorrentía a lo largo de las terrazas alargadas que no estaban construidas según las curvas de nivel del terreno.

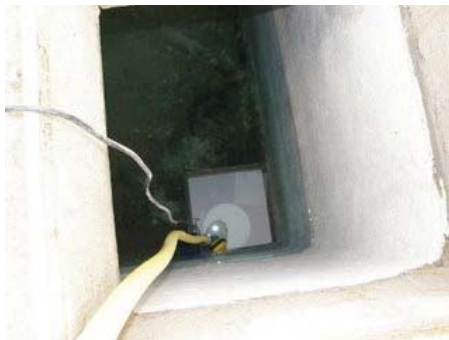
*El aljibe (depósito subterráneo) permite el almacenamiento eficiente del agua.*

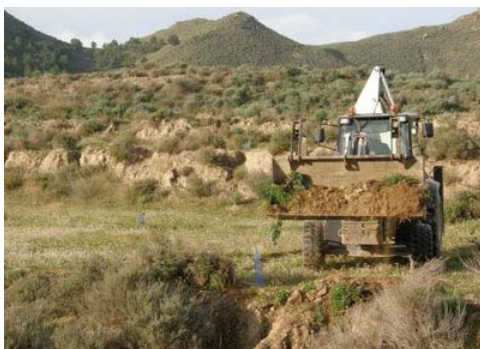
Medida 9. Dique coronación de cárcava.

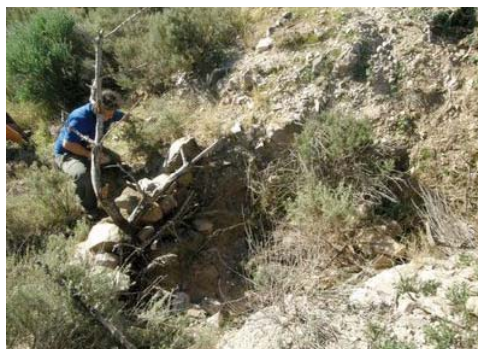
Dique base de cárcava.

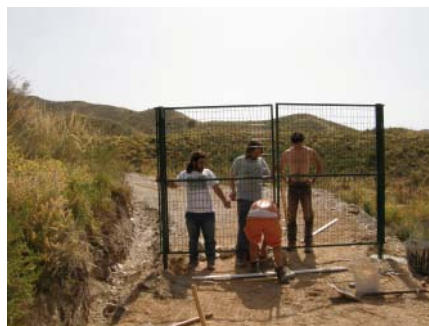
*Medida 12. Instalación de cancela para el control de acceso motorizado.*
